Recupero del complesso edilizio del Castello di Monte Albano di Acquasparta.
Interventi in variante al progetto autorizzato dalla SABAP con nota prot. 010848 del 21.12.2006
P di C. n. 08 del 11.05.2017

VARIANTE IN PROGETTO

fabbricato principale
inteventi in variante

PIANTE E PROSPETTI DI PROGETTO

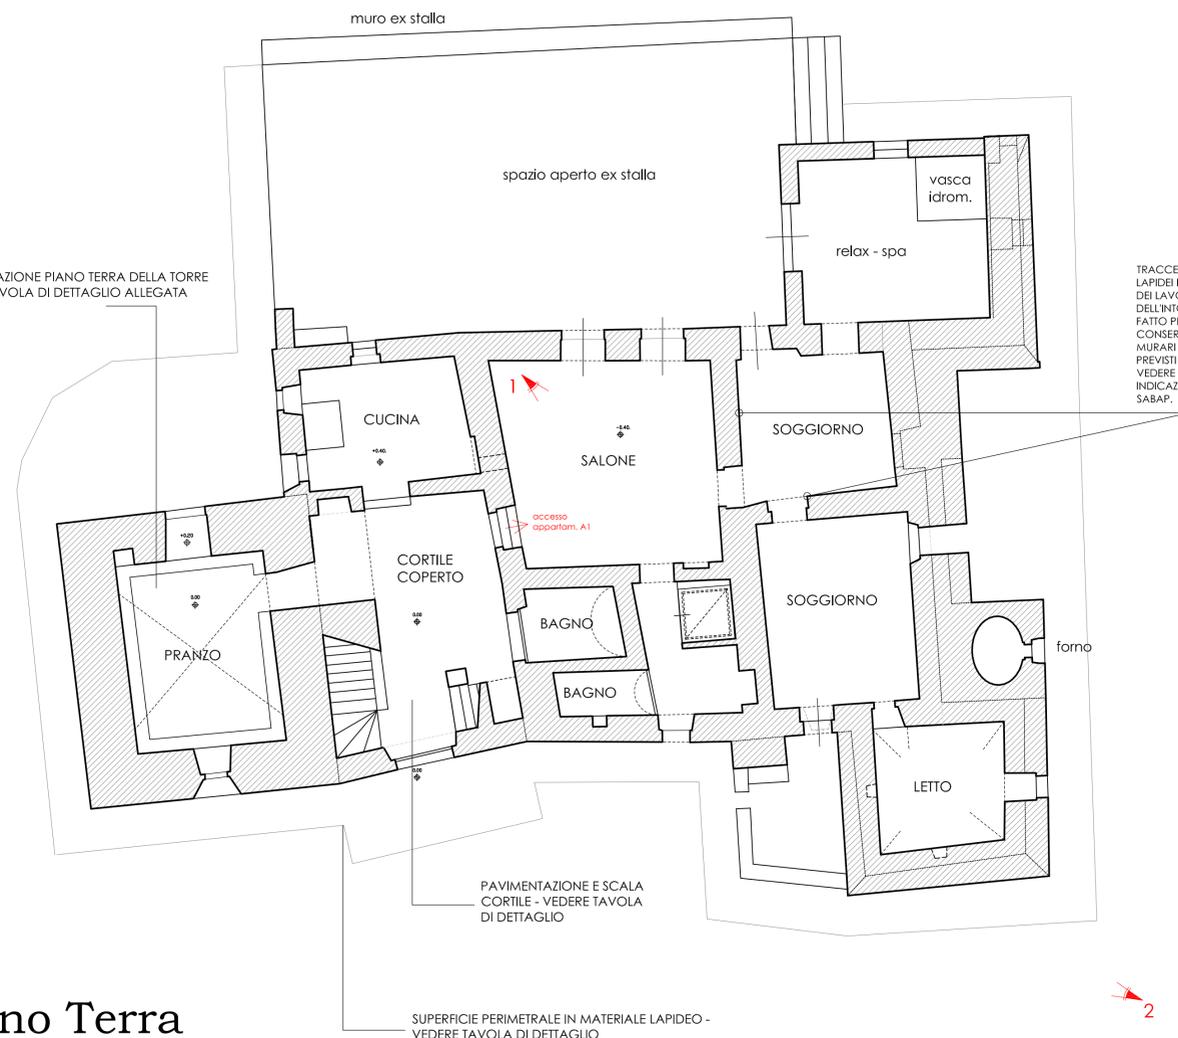
Pianta Piano Terra

PAVIMENTAZIONE PIANO TERRA DELLA TORRE
VEDERE TAVOLA DI DETTAGLIO ALLEGATA

PAVIMENTAZIONE E SCALA
CORTILE - VEDERE TAVOLA
DI DETTAGLIO

SUPERFICIE PERIMETRALE IN MATERIALE LAPIDEO -
VEDERE TAVOLA DI DETTAGLIO

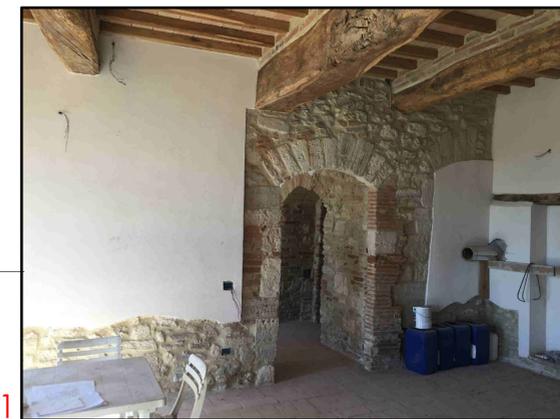
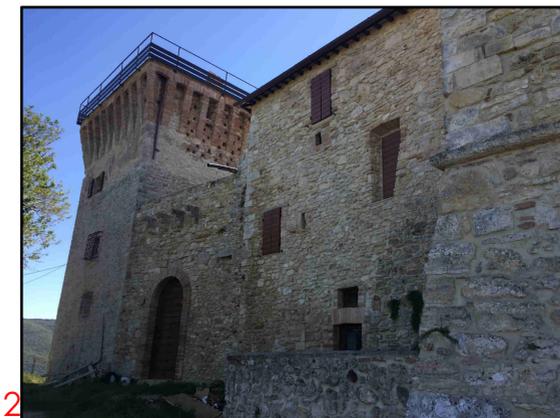
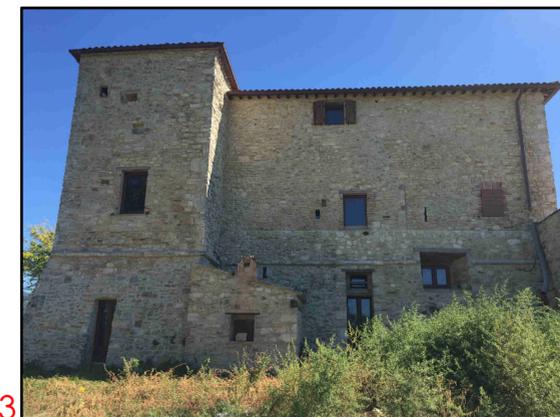
TRACCE ANTICHE E PORTALI
LAPIDEI INDIVIDUATI NEL CORSO
DEI LAVORI AL DI SOTTO
DELL'INTONACO, CHE HANNO
FATTO PROPENDERE PER LA
CONSERVAZIONE DI SETTI
MURARI PRECEDENTEMENTE
PREVISTI DA MODIFICARE -
VEDERE VERBALE CON
INDICAZIONI DEL FUNZIONARIO
SABAP.

PER LA MIGLIORE DESCRIZIONE DEGLI INTERVENTI SI RIMANDA
AL REPERTORIO FOTOGRAFICO DELLE PRESENTI TAVOLE E A
QUELLO COMPLESSIVO ALLEGATO

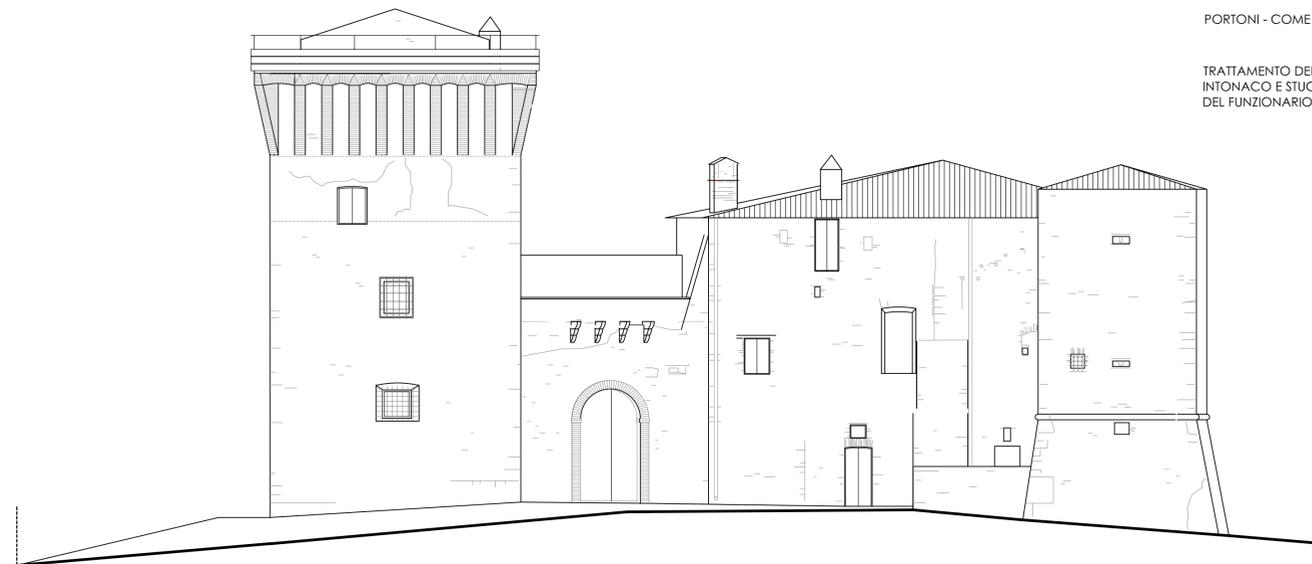
Prospetto Nord

BUCATURE CON INFISSI IN LEGNO DI CASTAGNO E
SPORTELLONI ESTERNI DI TIPOLOGIA ALLA MERCANTILE.
PORTONI - COME DA PROGETTO AUTORIZZATO.

TRATTAMENTO DELLE SUPERFICI ESTERNE CON MALTE DI
INTONACO E STUCCATURA COME DA INDICAZIONI IN C.O.
DEL FUNZIONARIO SABAP.

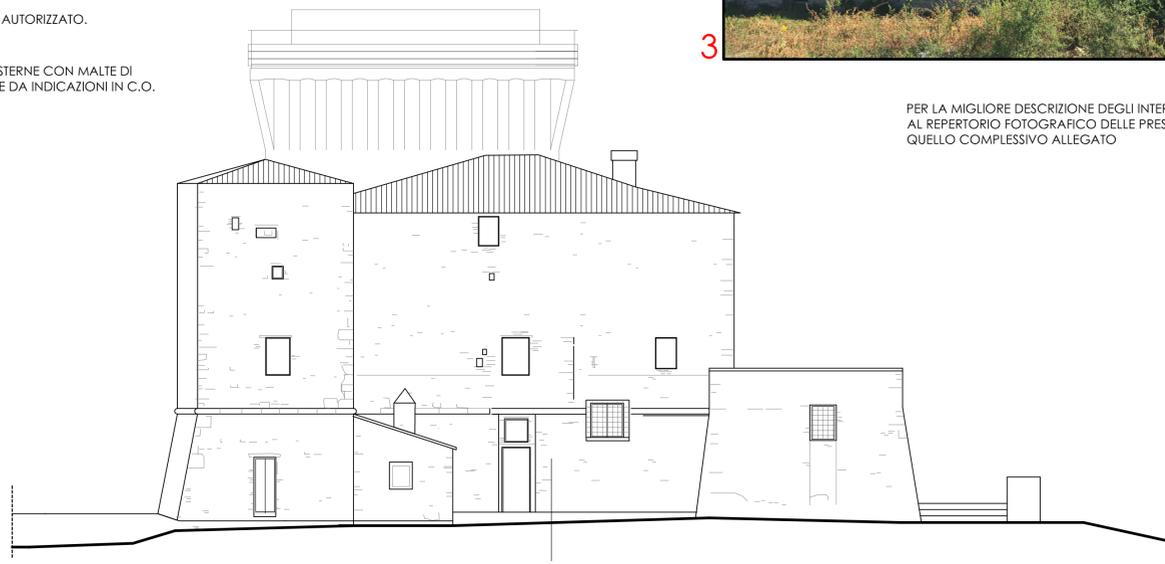
Prospetto Ovest

RICOSTITUZIONE DEI MARGINI E DELLE
PARTI DI MURATURA CADUTE CON
RICOSTITUZIONE DELLA SCARPA DI BASE
E DEL CORDOLO TORICO COME DA
INDICAZIONI E VERBALE FUNZIONARIO
SABAP.
